NAPRAWA ODLEWÓW ZE STOPÓW MAGNEZU ZA POMOCĄ SPAWANIA I NAPAWANIA

J. ADAMIEC¹, M. MARKUSIK², A. SKRZYPCZAK³

THE REPAIR OF MAGNESIUM ALLOY CASTINGS WITH THE HELP OF WELDING TECHNIQUES

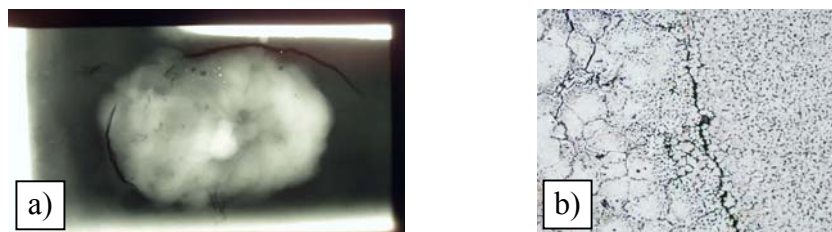
Spawalność większości stopów magnezu jest dobra [1]. Jednak spawanie i napawanie elementów odlewanych stwarza wiele problemów m. in. ze względu na skłonność stopów magnezu do pęknięcia gorącego, silne usztywnienie łączonych powierzchni w odlewie, wpływ segregacji składu chemicznego oraz wydzielanie faz międzymetalicznych na granicach ziaren. Pęknięcia w naprawianych odlewach magnezowych pokazano na rys. 1.

Rys. 1. Przykłady pęknięć gorących w strefie wpływu ciepła (SWC) w naprawianych odlewach ze stopu GA8: a) zdjęcie RTG, b) mikrostruktura spoiny

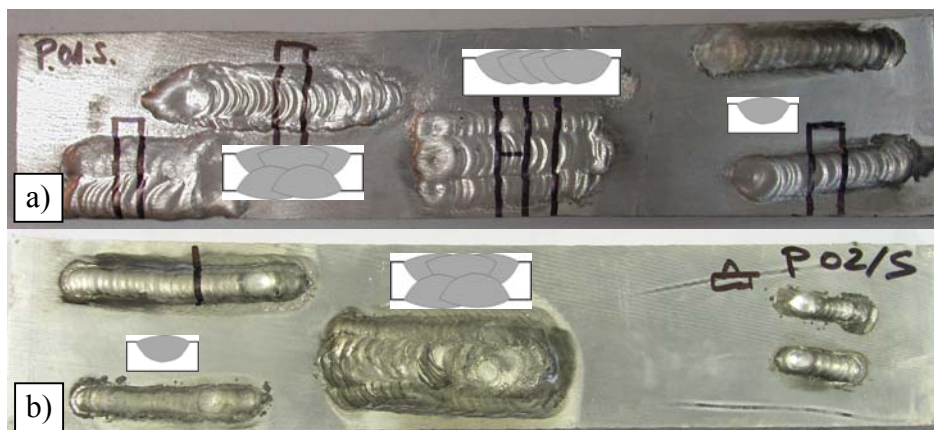
Ogłędziny zewnętrzne napoin spawanych pałeczkami z Gorzyc wykazały prawidłowe ułożenie lica, obecność por w licu oraz kraterów na zakończeniu napoiny (rys 3a).

Napoiny wykonane drutem Castowig 45859W charakteryzowały się poprawnym ułożeniem lica oraz nielicznymi porami w licu. We wszystkich przypadkach spoin dwustronnych obserwowano pęknięcie w strefie wpływu ciepła (rys. 3).

Rys. 2. Widok ogólny - płyta próbna spawana: a) pałeczkami Gorzyce, b) drutem CASTOWIG
 Fig. 2. Overview image – sample welding plate: a) Gorzyce welding rods, b) CASTOWIG wire

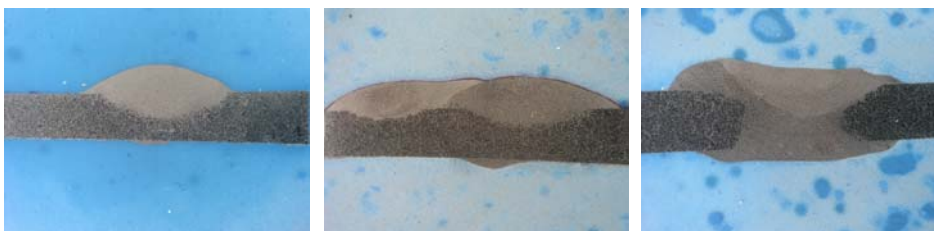
Rys. 3. Makrostruktury wykonanych napoin oraz spoiny (tabl. 2, poz.1-3)
 Fig. 3. Macrostructures of welds and padding welds executed (Table 2, pos. 1-3)

- lico napoin, wtopienie oraz makrostruktura jest poprawna, zarówno w napoinie jednowarstwowej jak i wielowarstwowej;
- występują w ostatniej warstwie napoiny nieliczne pęcherze, co jest akceptowalne;
- w spoinie dwustronnej pojawiają się przyklejenia oraz pęknięcia gorące w strefie wpływu ciepła.

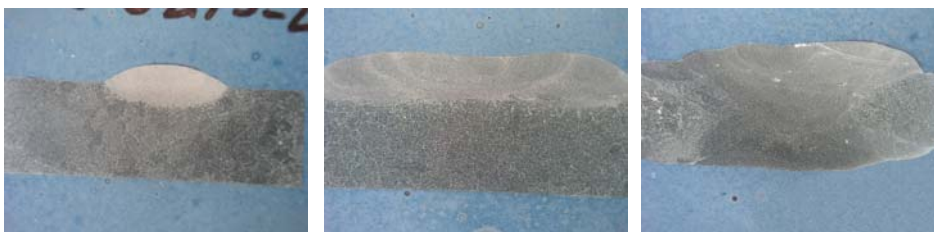
Rys. 4. Makrostruktury wykonanych napoin oraz spoiny (tabl. 2, poz.4-6)
 Fig. 4. Macrostructures of welds and padding welds executed (Table 2, pos 4-6)

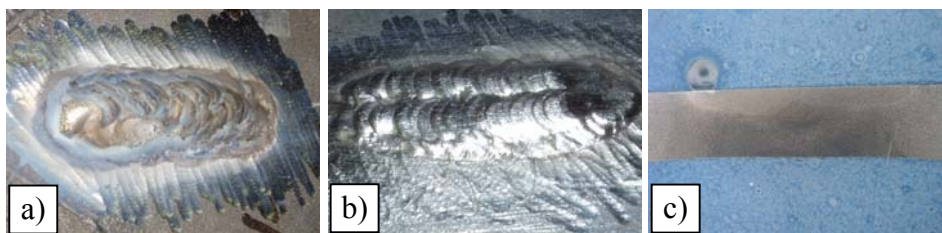
Rys. 5. Spoina naprawcza wykonana na odlewie (GA8): a) widok lica, b) widok grani, c) makrostruktura, pow 10x

Przeprowadzona próba naprawy odlewu ze stopu GA8 wskazuje na konieczności stosowania podgrzewania wstępnego przed spawaniem w celu uniknięcia pęknięcia gorącego. Nie obserwowano w spoinie pęknięć, przyklejeń oraz pęcherzy. Lico, grań oraz kształt spoiny był poprawny (rys. 5).

Opracowano technologię naprawy odlewów ze stopu GA8. Podczas naprawy technologiami spawalniczymi należy stosować: źródła prądu przemiennego, wyposażone w nożny regulator natężenia prądu. Stosować prąd o niskim natężeniu ok. 70-80 A. Spawanie przeprowadzić ściegami prostymi. Temperatura międzyściegowa powinna być na poziomie ok. 250°C. Należy stosować podgrzewanie wstępne 200°C. Po zakończeniu naprawy odlew należy odprężyć w temperaturze 250°C.

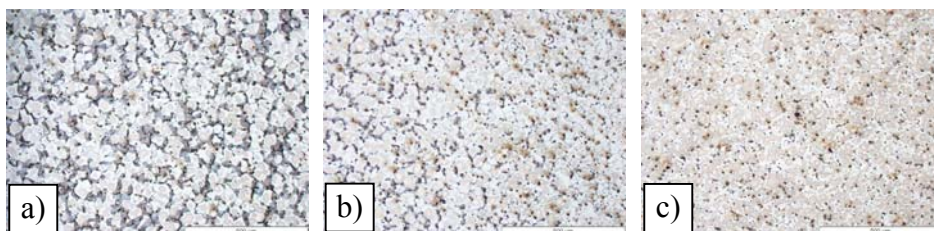
Rys. 6. Mikrostruktura obszaru naprawianego: a) materiał rodzimy, b) strefa wpływu ciepła, c) spoina

Badania metalograficzne obszaru naprawy ujawniły typowe obszary złącza spawanego. Materiał rodzimy –układ dendrytyczny roztworu stałego aluminium w magnezie (α -Mg) z wydzieleniami fazy masywnej β - $Mg_{17}Al_{12}$ po granicach ziaren pierwotnych oraz duże obszary tej samej fazy jednak o morfologii płytkowej. W SWC obserwowano zanikanie obszarów płytkowej fazy $Mg_{17}Al_{12}$, natomiast spoina charakteryzowała się równomiernym ziarnem roztworu stałego (α) z nielicznymi wydzieleniami fazy $Mg_{17}Al_{12}$.(rys. 6).
