NAPRAWA ODLEWÓW ZE STOPÓW MAGNEZU ZA POMOCĄ SPAWANIA I NAPAWANIA

J. ADAMIEC¹, M. MARKUSIK², A. SKRZYPCZAK³

THE REPAIR OF MAGNESIUM ALLOY CASTINGS WITH THE HELP OF WELDING TECHNIQUES

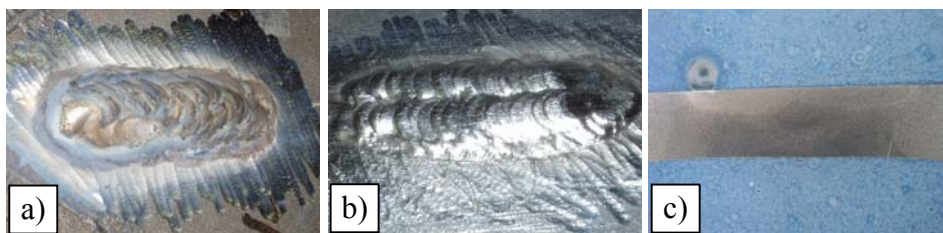
Rys. 5. Spoina naprawcza wykonana na odlewie (GA8): a) widok lica, b) widok grani, c) makrostruktura, pow 10x

Przeprowadzona próba naprawy odlewu ze stopu GA8 wskazuje na konieczności stosowania podgrzewania wstępnego przed spawaniem w celu uniknięcia pęknięcia gorącego. Nie obserwowano w spoinie pęknięć, przyklejeń oraz pęcherzy. Lico, grań oraz kształt spoiny był poprawny (rys. 5).

Opracowano technologię naprawy odlewów ze stopu GA8. Podczas naprawy technologiami spawalniczymi należy stosować: źródła prądu przemiennego, wyposażone w nożny regulator natężenia prądu. Stosować prąd o niskim natężeniu ok. 70-80 A. Spawanie przeprowadzić ściegami prostymi. Temperatura międzyściegowa powinna być na poziomie ok. 250°C. Należy stosować podgrzewanie wstępne 200°C. Po zakończeniu naprawy odlew należy odprężyć w temperaturze 250°C.

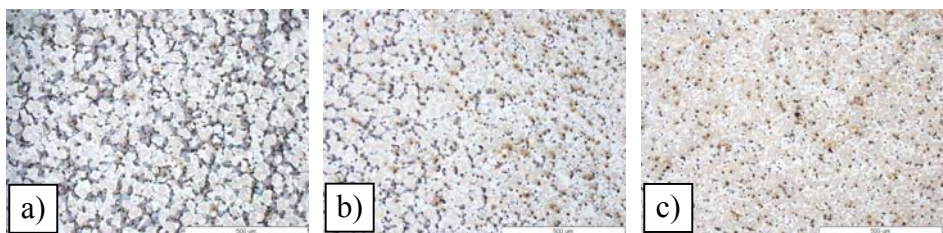
Rys. 6. Mikrostruktura obszaru naprawianego: a) materiał rodzimy, b) strefa wpływu ciepła, c) spoina

Badania metalograficzne obszaru naprawy ujawniły typowe obszary złącza spawanego. Materiał rodzimy –układ dendrytyczny roztworu stałego aluminium w magnezie (α -Mg) z wydzieleniami fazy masywnej β - $Mg_{17}Al_{12}$ po granicach ziaren pierwotnych oraz duże obszary tej samej fazy jednak o morfologii płytkowej. W SWC obserwowano zanikanie obszarów płytkowej fazy $Mg_{17}Al_{12}$, natomiast spoina charakteryzowała się równomiernym ziarnem roztworu stałego (α) z nielicznymi wydzieleniami fazy $Mg_{17}Al_{12}$.(rys. 6).
